FITXA DE MESURA
MESURA DE LLARGA DURADA - 24h

Psg. de les Tres Germanes amb
Ctra. BV-5114 (laborable)

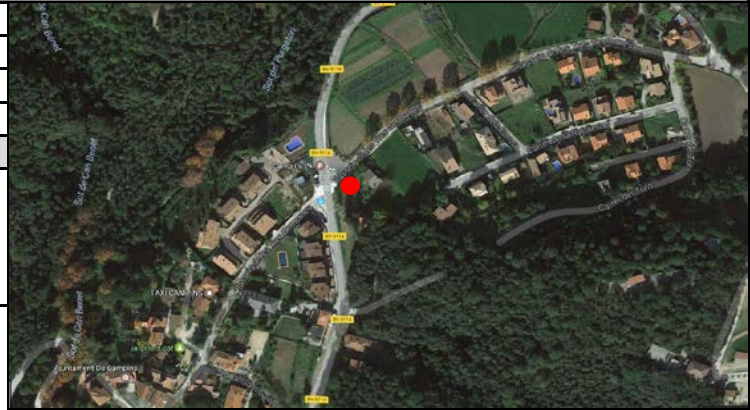
Punt de mesura	PL-1
Data inici	16/12/2016
Data final	19/12/2016
Correcció façana	NO

Psg. de les Tres Germanes amb
Ctra. BV-5114 (cap de setmana)

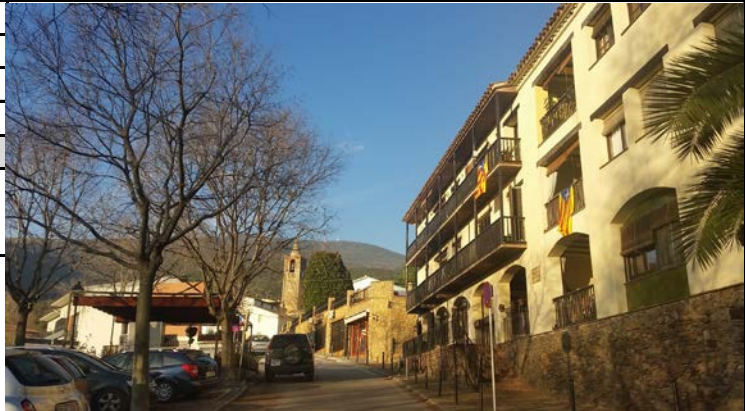
Punt de mesura	PL-2
Data inici	21/12/2016
Data final	22/12/2016
Correcció façana	NO
Ubicació	
Camí Vell de Sant Celoni, 7

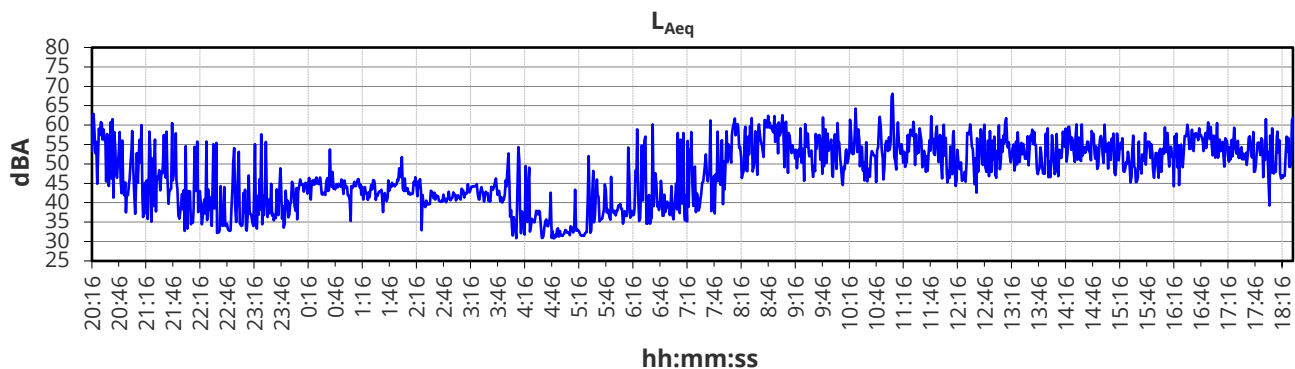
Paràmetres de mesura	L _{Aeq}	L ₁₀	L ₉₀
Període dia, L _d , dB(A)	55,6	59,6	45,0
Període vespre, L _e , dB(A)	49,9	55,1	34,0
Període nit, L _n , dB(A)	44,5	45,8	33,1

Indicador de nivell dia-tarda-nit, L _{den} , dB(A)	55,2
---	-------------

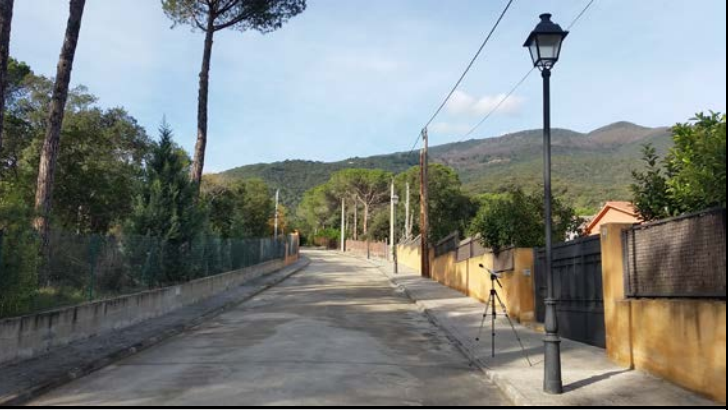
Equip de mesura									
Analitzador	Cesva SC-310 -T235496			Calibrador	Cesva CB5 - 030060				
Verificació inicial	93,9	dB		Verificació final	93,9	dB			
Condicions climatològiques									
Temperatura (°C)	13,0	Vel. Vent (m/s)	<1,0	Humitat (%)	59%	Nuvolositat			
Dades de la mesura									
Punt de mesura	PC-07

Data	22/12/2016								
Hora inici	13:19								
Correcció façana	NO								
Ubicació									
Carrer del Sot, 37									
Aforaments de trànsit									
Temps de contacte	15'								
Pesants	0								
Lleugers	2								
Motocicletes	0								
Paràmetres mesurats, dB(A)									
L _{Aeq}	46,2	L ₁₀	42,6	L ₉₀	25,3	L _{AFmin}	24,1	L _{AFmax}	70,0

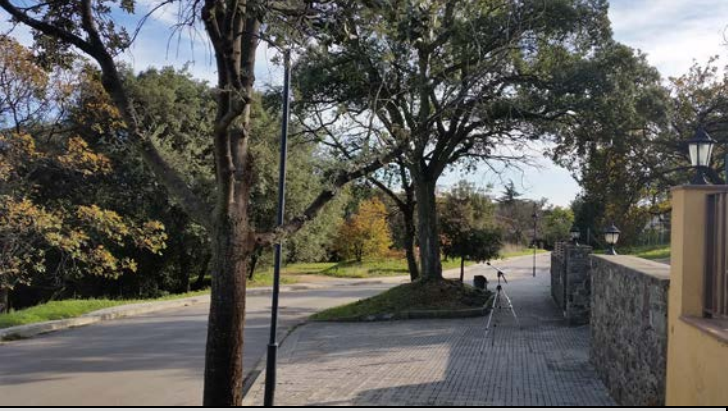
Equip de mesura									
Analitzador	Cesva SC-310 -T235496			Calibrador	Cesva CB5 - 030060				
Verificació inicial	93,9	dB		Verificació final	93,9	dB			
Condicions climatològiques									
Temperatura (°C)	15,6	Vel. Vent (m/s)	<1,0	Humitat (%)	47%	Nuvolositat			
Dades de la mesura									
Punt de mesura	PC-08

Data	22/12/2016								
Hora inici	13:46								
Correcció façana	NO								
Ubicació									
Carrer Mossèn Ramón Maríné, 6									
Aforaments de trànsit									
Temps de contacte	15'								
Pesants	0								
Lleugers	0								
Motocicletes	0								
Paràmetres mesurats, dB(A)									
L _{Aeq}	35	L ₁₀	42,5	L ₉₀	25,5	L _{AFmin}	23,9	L _{AFmax}	52,6

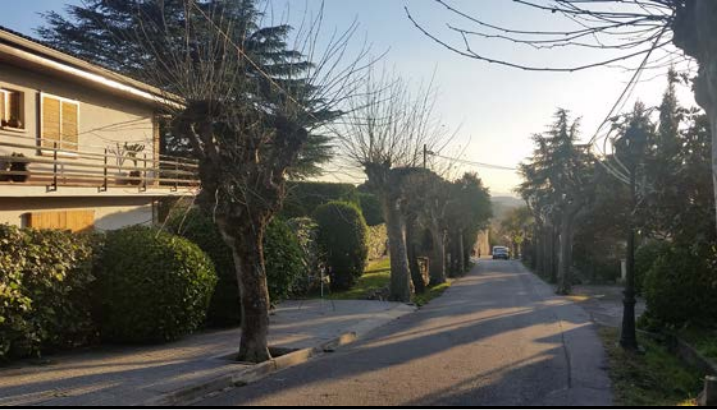
Equip de mesura									
Analitzador	Cesva SC-310 -T235496			Calibrador	Cesva CB5 - 030060				
Verificació inicial	94,0	dB		Verificació final	93,9	dB			
Condicions climatològiques									
Temperatura (°C)	14,2	Vel. Vent (m/s)	<-0,5	Humitat (%)	52%	Nuvolositat			
Dades de la mesura									
Punt de mesura	PC-09

Data	22/12/2016								
Hora inici	16:20								
Correcció façana	NO								
Ubicació									
Passeig de les Tres Germanes, 5									
Aforaments de trànsit									
Temps de contacte	15'								
Pesants	0								
Lleugers	3								
Motocicletes	0								
Paràmetres mesurats, dB(A)									
L _{Aeq}	52,6	L ₁₀	52,2	L ₉₀	34,2	L _{AFmin}	31,1	L _{AFmax}	76,5

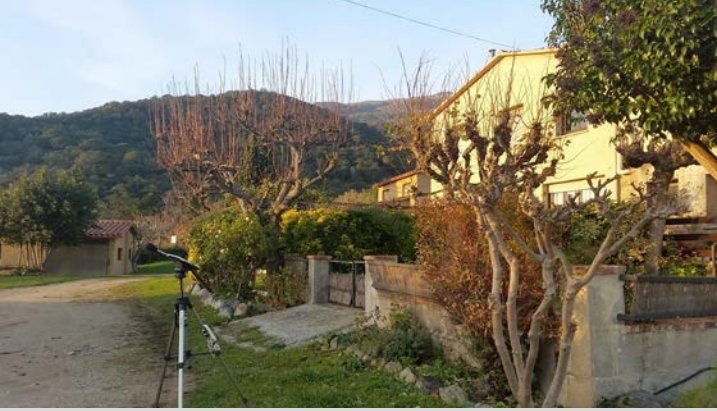
Equip de mesura									
Analitzador	Cesva SC-310 -T235496			Calibrador	Cesva CB5 - 030060				
Verificació inicial	93,9	dB		Verificació final	93,8	dB			
Condicions climatològiques									
Temperatura (°C)	12,5	Vel. Vent (m/s)	<-0,5	Humitat (%)	63%	Nuvolositat			
Dades de la mesura									
Punt de mesura	PC-10

Data	22/12/2016								
Hora inici	16:46								
Correcció façana	NO								
Ubicació									
Can Prat/Ca l'Abril/Vila Montseny									
Aforaments de trànsit									
Temps de contacte	15'								
Pesants	0								
Lleugers	0								
Motocicletes	0								
Paràmetres mesurats, dB(A)									
L _{Aeq}	37,6	L ₁₀	44,1	L ₉₀	34,2	L _{AFmin}	31,5	L _{AFmax}	50,0
